FOTODOKUMENTACE:

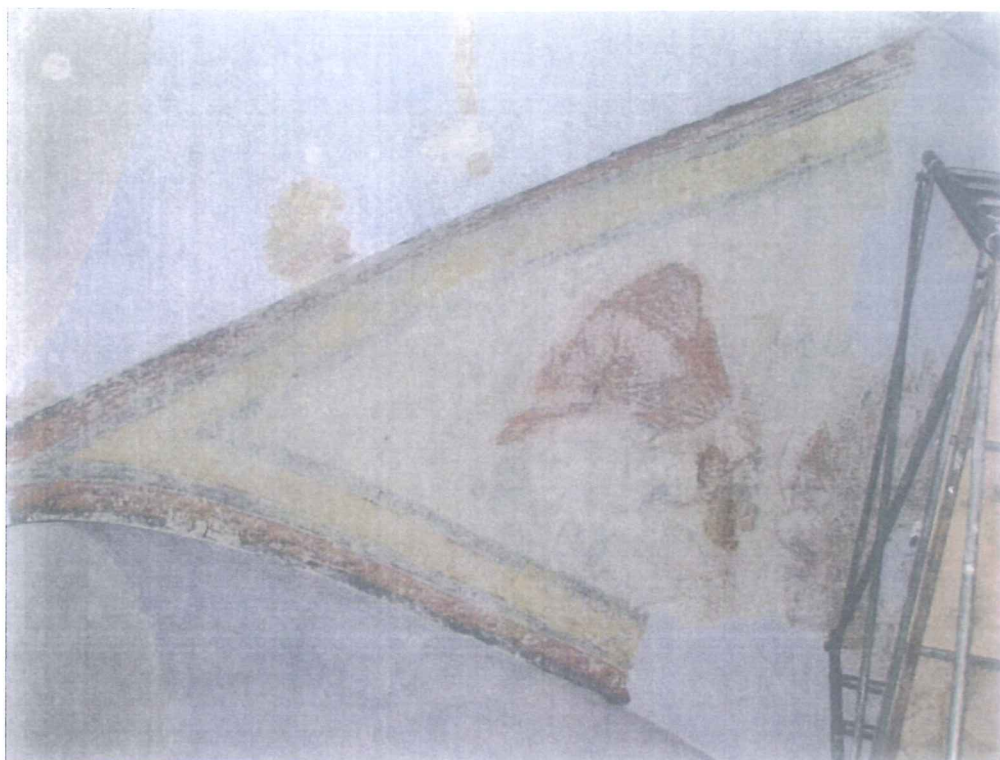
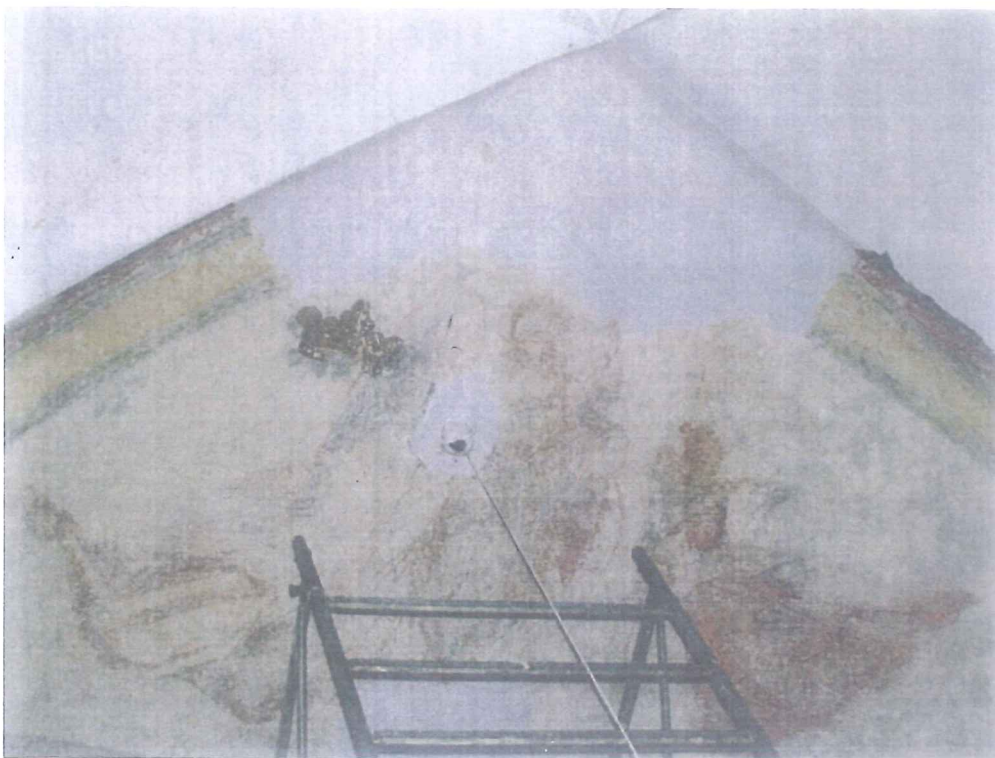
Pohledy na středové pole klenby při odkryvu.
