## **ZNALECKÝ POSUDEK**

**č. 2493 - 030 / 2015**

o ceně zhodnocení prostorů prodejny o celkové výměře 118,00 m<sup>2</sup>, která se nachází v prvním nadzemním podlaží domu Plzni, Riegrova 221/24

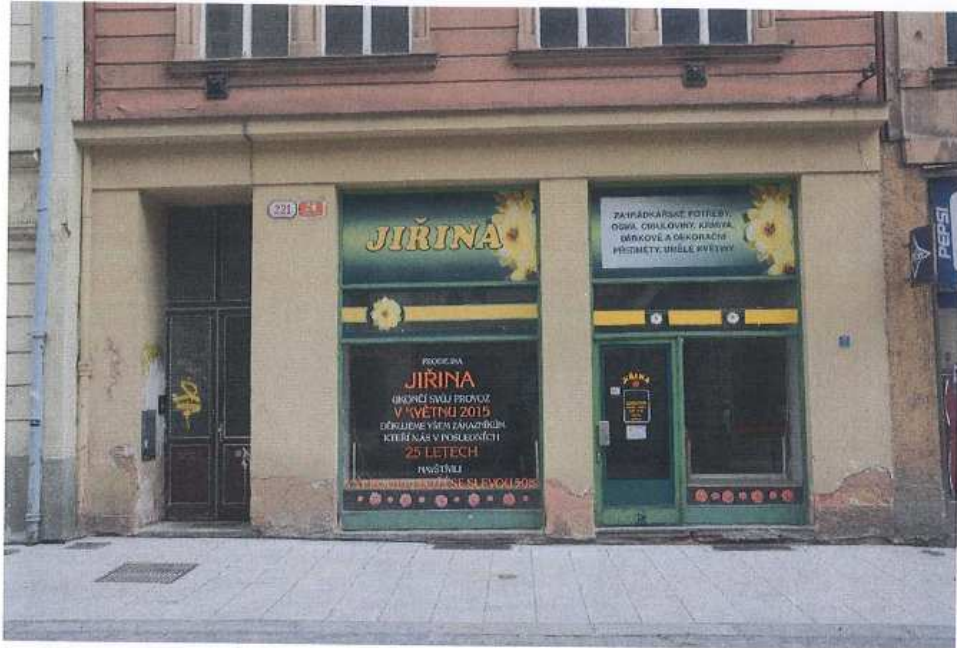
Omítky jsou ve špatném stavu, zejména v zadních místnostech jsou místy opadané, patrně vlivem zatékání (údajně prasklé vodovodní potrubí). V lepším stavu jsou kovové výkladce, u kterých je nátěr poškozen jen ve spodní části.

Pohled na výkladce prodejny

Malířské a lakýrnické práce zahrnovaly opravu a nátěr fasády, nátěr výloh a dveří, olejové nátěry a malby interiéru Primalexem. Fakturovaná cena odpovídá obvyklé ceně v daném místě a čase. Rozsah provedených prací odpovídá zjištěné skutečnosti. Opotřebení je stanoveno vyšší s ohledem na zhoršený stav omítek hlavně v obou zadních místnostech a relativně dobrý stav nátěrů výkladců.

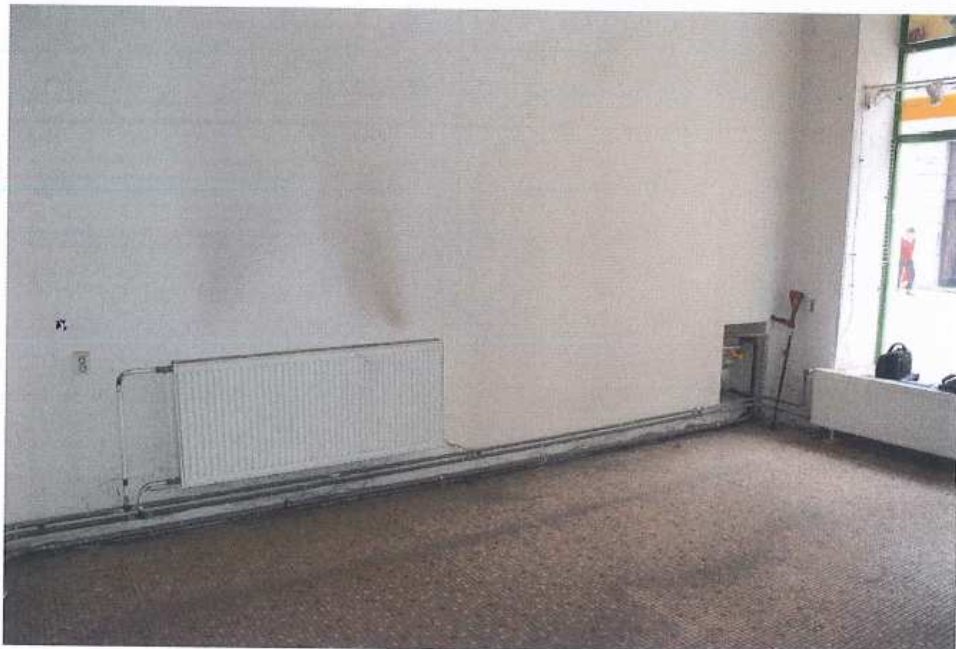
V době místního šetření byly nebytové prostory vyklizené. Na podlaze v prodejní místnosti byla položena dlažba, v ostatních dvou místnostech bylo na podlaze položeno PVC, které bylo na několika místech poškozeno. V prodejní místnosti byly umístěny dva radiátory pod výkladcem a čtyři radiátory u stěn prodejny. V zadní místnosti byly umístěny dva radiátory, v prostřední místnosti jeden radiátor a plynový závěsný kotel DAKON bez výrobního čísla. Radiátory jsou propojeny ocelovými trubkami, na část rozvodů je použita měď. Teplá užitková voda se připravuje v elektrickém bojleru OKCE 80, výrobní číslo 06015528. V zadní místnosti je vestavěno WC s klozetem a keramickým obložení. Na stěně v téže místnosti je u plastové stoupačky umístěno umyvadlo s baterií.

Pohled do prodejní místnosti

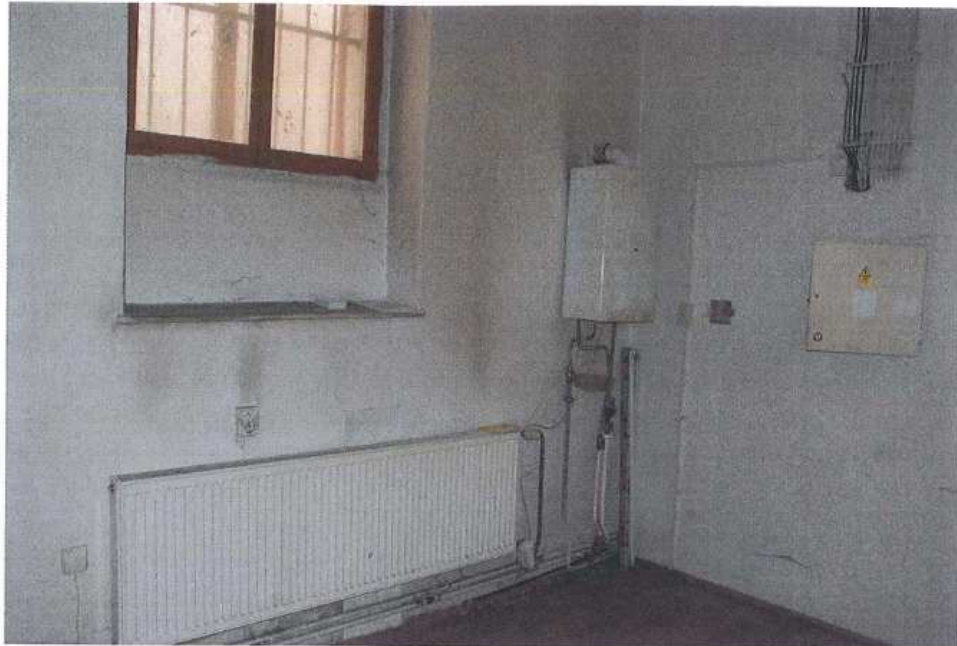
Pohled do prostřední místnosti s kotlem ÚT

V rámci těchto prací byla provedena montáž plynového kotle DAKON, devíti plechových radiátorů a rozvodů ústředního topení. Fakturovaná cena odpovídá obvyklé ceně v daném místě a čase. Rozsah odpovídá zjištěné skutečnosti.

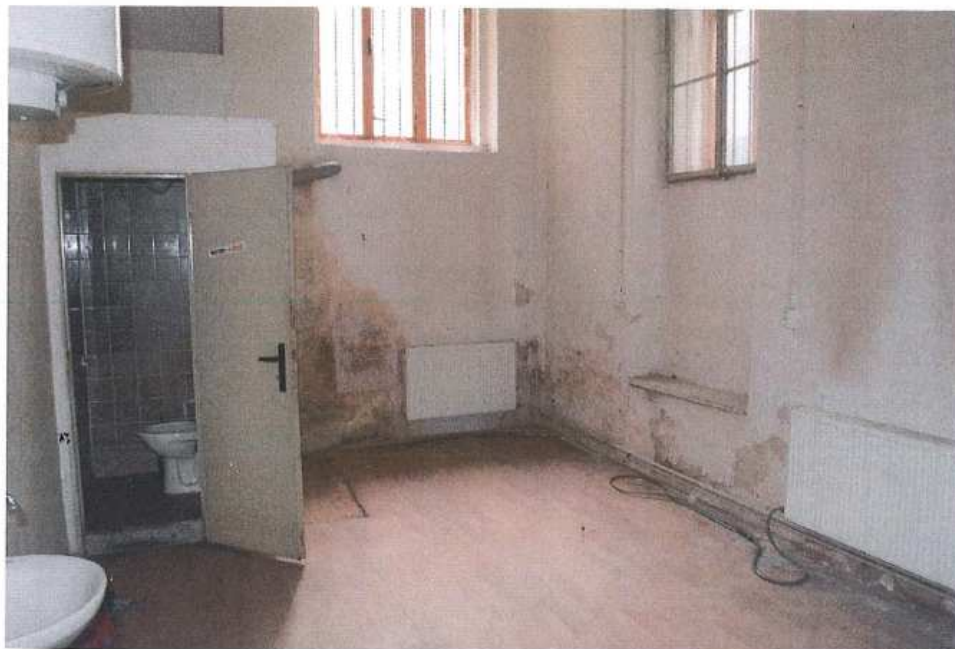
Pohled do zadní místnosti s WC, umyvadlem a elektrickým bojlerem (viditelné poškození omítek)

V rámci těchto prací bylo dodáno umyvadlo LYRA 60, klozetová mísa ZETA, ohřívač vody 80 lt., dřezová baterie a instalační propojovací materiál. Fakturovaná cena odpovídá obvyklé ceně v daném místě a čase. Rozsah odpovídá zjištěné skutečnosti. Opotřebení je stanoveno s ohledem na charakter instalovaných zařízovacích předmětů. Pro stanovení životnosti byla pro tyto práce a zařízovací předměty i práce a zařízovací předměty v další části tohoto posudku podpůrně použita vyhláška č. 441/2013 Sb., k provedení zákona o oceňování majetku ve znění vyhlášky č. 199/2014 Sb.
