## VEŘEJNÉ PROSTRANSTVÍ ŠIMEROVA UL. - ETAPA II. A

ÚPRAVY BYLY REALIZOVÁNY S POMOCÍ DOTACE, KTEROU MĚSTO ZÍSKALO Z MMR ČR V ROCE 2012

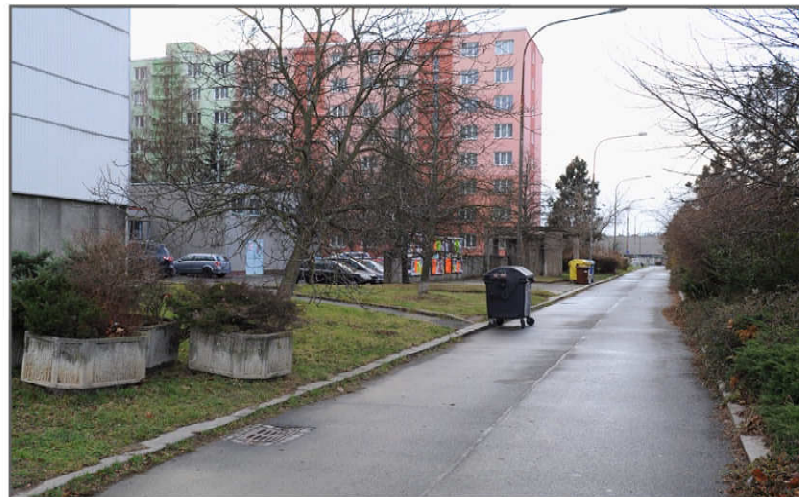
PŮVODNÍ STAV - POHLED VÝCHODNÍ

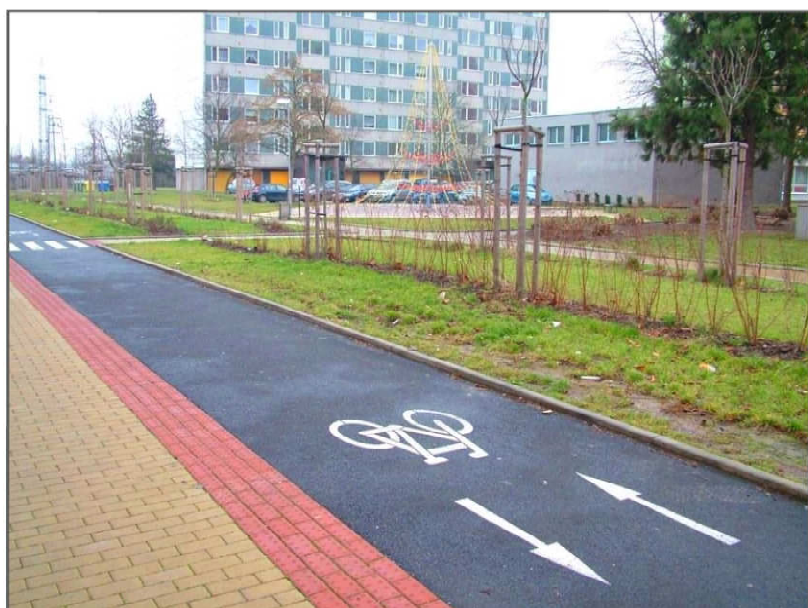
STÁVAJÍCÍ STAV - POHLED ZÁPADNÍ

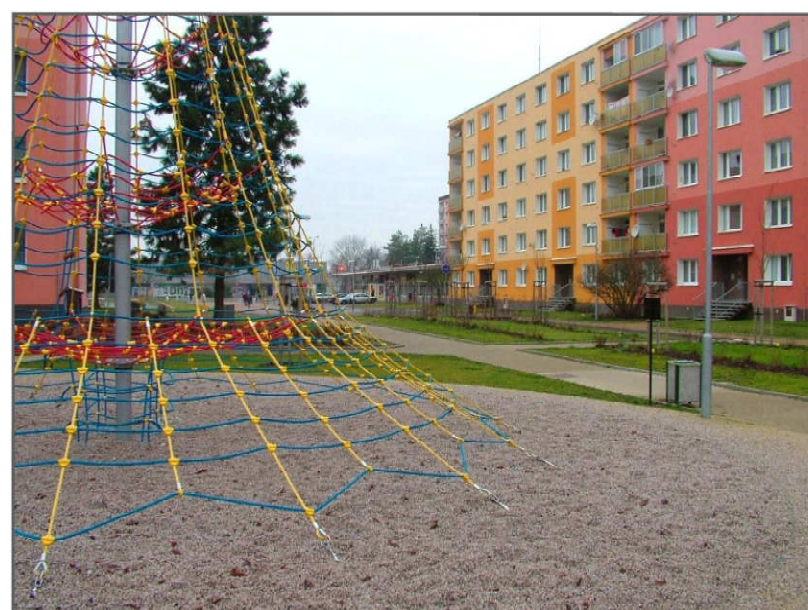
STÁVAJÍCÍ STAV - POHLED VÝCHODNÍ

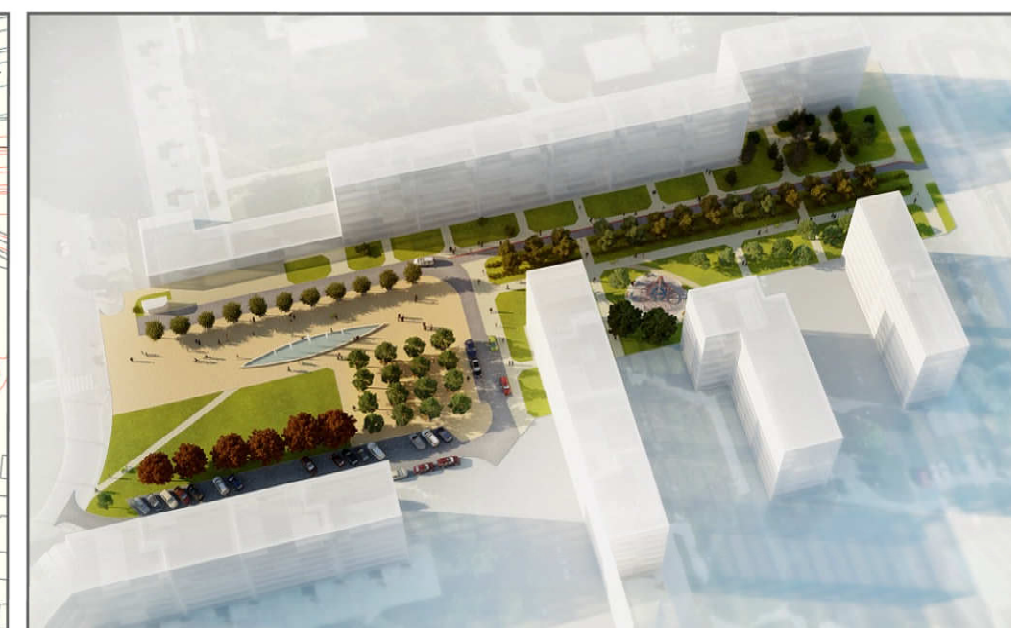
NÁVRH - NADHLED NA ÚZEMÍ

Hlavním prvkem byly úpravy promenádní komunikace, na které byly stávající keře nahrazeny alejí ze dvou řad stromů. Pocit bezpečí zvýšilo nové veřejné osvětlení.

Promenáda byla v jednom pruhu upravena pro pohyb pěších i cyklistů a v druhém pro občasné zajištění auty k domům. Komunikace byly rozlišeny asfaltem na cyklostezce a komunikaci pro automobily, zámkovou dlažbou na chodnících pro pěší.

V místě nefunkční „pergoly“ bylo vytvořeno nové hřiště pro děti s pyramidovou lanovou prolézačkou a dalšími herními prvky a lavičkami.
